PV Anlage Wildsteig

Dokumentation der Probelastungen

Datum: 19.09.2022

Klärungsauftrag: Probelastung und Baugrunduntersuchung, zur Festlegung der Gründung

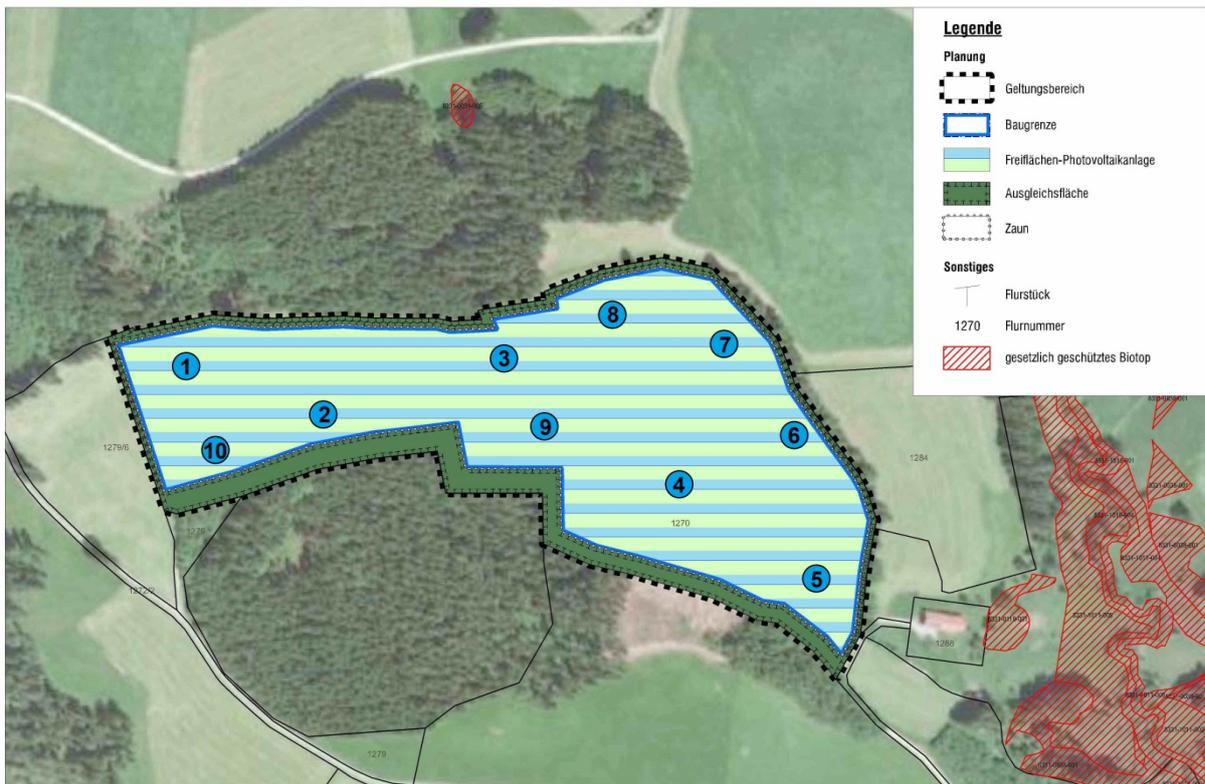
Anlage 1

Lageplan mit Aufschlusspunkten

Auf dem Grundstück Fl. Nr. 1270 nördlich der St 2070, südwestlich von 82409 Wildsteig, beim Gut Schildschwaig, ist die Errichtung der PV Anlage Wildsteig geplant (siehe **Anlage 1**).

Für die Auslegung bzw. Bemessung der Gründung wurden Zugversuche durchgeführt. Die Lage des Baugrundstücks geht aus der **Anlage 1** hervor.

Zur Erkundung der Untergrundverhältnisse nach DIN EN ISO22475-1:2007-01: Geotechnische Erkundung und Untersuchung – Probenahmeverfahren und Grundwassermessungen – Teil 1: Technische Grundlagen der Ausführung, wurden am 08.03.2022 **10 Kleinrammbohrungen (KRB)** bis in Tiefen von 1,40 m und bis maximal 2,00 m unter Geländeoberkante (GOK) ausgeführt. Diese direkten Aufschlüsse lieferten Erkenntnisse zum Schichtaufbau und zu Grund- und Sickerwasser-Verhältnissen. Die Tiefenbereiche und die Art der erkundeten Böden sind in den Bohrprofilen nach DIN 4023:2006-02 in der **Anlage 3** dargestellt. Die Benennung, Beschreibung und Klassifizierung der aufgeschlossenen Böden erfolgte nach DIN EN ISO 14688-1:2020-11 und DIN 18196. Die Lage der Bohransatzpunkte ist der **Anlage 1** zu entnehmen.

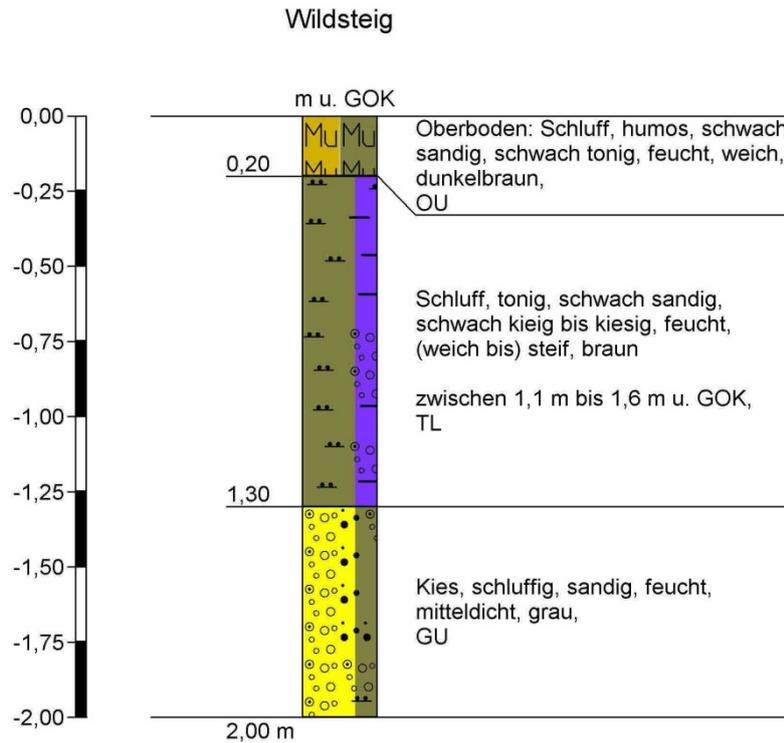
Anlage 3

Profil (Baugrundmodell)

Die erkundeten **Bodenschichten** werden in nachfolgender **Tabelle 2 beschrieben** und sind in der **Anlage 3** dargestellt. Die Benennung und Beschreibung der angetroffenen Bodenarten erfolgte nach den Kriterien der DIN EN ISO 14688-1:2020-11 („Benennung und Beschreibung von Boden“), DIN 18 196 („Bodenklassifikation für bautechnische Zwecke“) und DIN 18 300 (VOB Teil C, ATV-Erdarbeiten). In Klammern gesetzte Bodenarten kommen nur untergeordnet vor. Die Anlage wird in Oberboden, Verwitterungslehm und Moränenschotter errichtet.

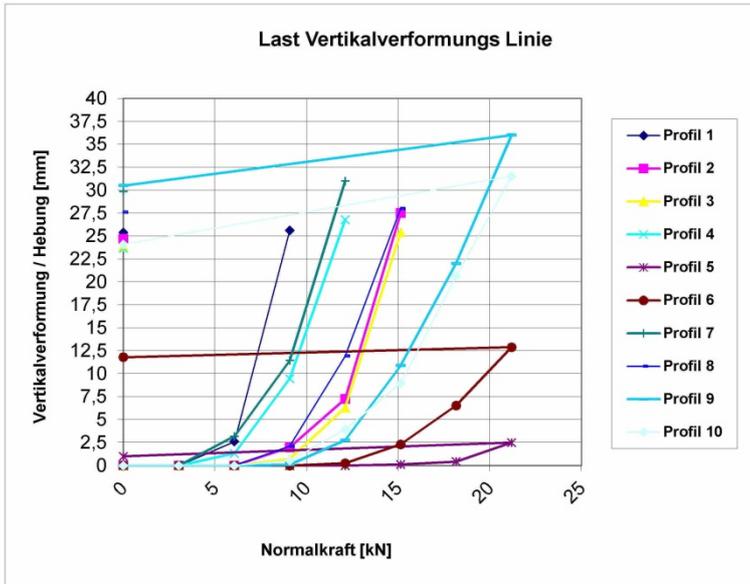
Schrägzugversuche - Tabellarische Darstellung der Versuchsergebnisse

Vertikale und Horizontale Verformungen bei einer im Winkel von 20° einwirkenden Kraft
 (Einwirkung von Windlasten auf die Gründungskonstruktion)

Kraftansatz: 1 m über GOK

Gemessene vertikale Verformung

Zur Bewertung der geplanten Gründung der Photovoltaikanlage mit Stahlrammprofilen des **Typ C** wurden **12 Zugversuche an Stahlsonden** mit Einbindetiefen von 1,40 m bis 2,00 m u. GOK durchgeführt. Die Ergebnisse wurden entsprechend dem Verhältnis der Mantelflächen von Stahlsonde zu **Typ C** und dem Verhältnis der Breite/Geometrie von Stahlsonde zu **Typ C** ausgewertet. Entsprechend des Winkels der Lasteinwirkung (**EC 7: Entwurf, Berechnung und Bemessung in der Geotechnik - Teil 1: Allgemeine Regeln; Deutsche Fassung DIN EN 1997-1: 7.5.1**) wurden die Versuche **in Belastungsrichtung (schräg, ähnlich der vorgesehenen Belastung)** und zusätzlich **axial/vertikal**, sowie **horizontal** ausgeführt. Die **Belastung** erfolgte **in mehreren Laststufen** wobei jeweils die **Verformungen gemessen** wurden. Die Ergebnisse sind in den Last-Verformungskurven der **Anlagen 4 bis 6** dargestellt.

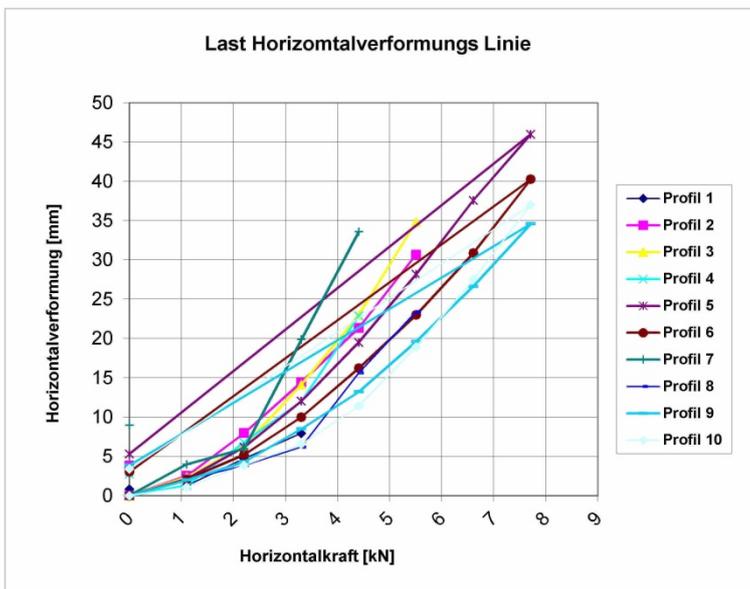
Gemessene Horizontale Verformung

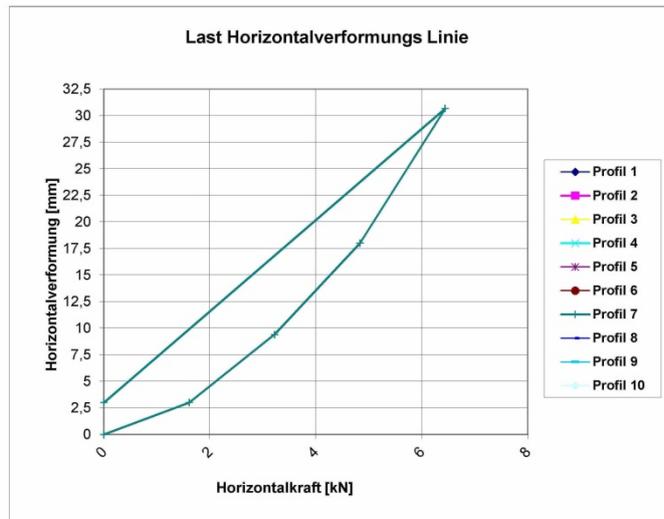
Anlage 5

Gemessene Horizontale Verformung

Horizontal Druckversuch

Nachweis horizontale Tragfähigkeit (bei einer Einbindetiefe von 1,7 m):

$$R_k = R / \xi_1 = 6,44 \text{ kN} / 1,00 = 6,44 \text{ kN}$$

$$R_d = R_k / \gamma_t = 6,44 \text{ kN} / 1,10 = \mathbf{5,85 \text{ kN}}$$

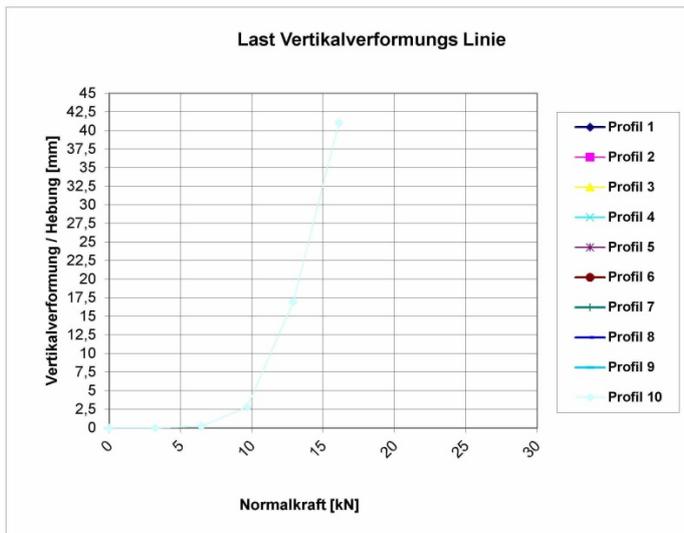
Anlage 6

Gemessene vertikale Verformung

Axialer / Vertikaler Zugversuch

Mit den **axialen Zugversuchen** wurden folgende **charakteristische Mantelreibungen $q_{s,k}$** gemessen:

12,4 kN/m² bis 15,5 kN/m²

* Messung unmittelbar nach Rammung / errechnet unter **Ansatz der gesamten Profil-Mantelfläche**

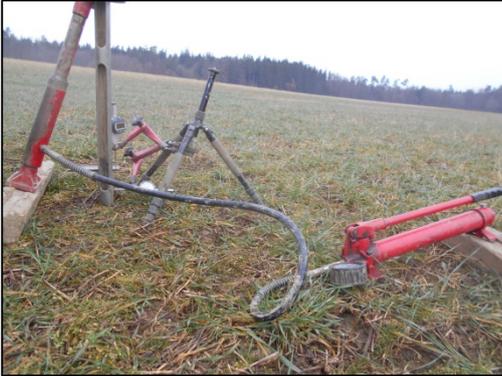
Schrägzugversuch

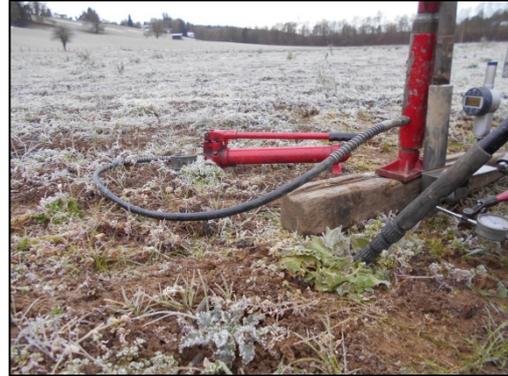
Vertikal / Axial Zugversuch

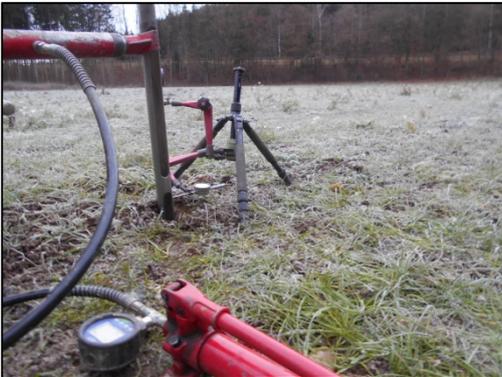
Horizontal Druckversuch
